LE CHIESE IN LEGNO DELLA LITUANIA WOODEN CHURCHES OF LITHUANIA

Tiziana Campisi*, Liucija Berežanskytė**

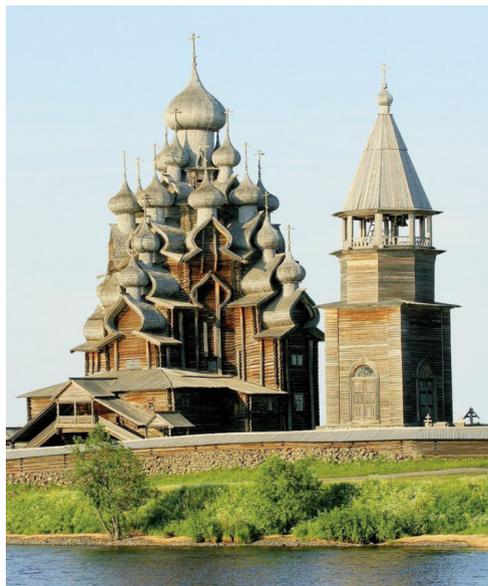
Fig. 1 - Chiesa in legno della Trasfigurazione (sec. XVIII), nell'isola di Kizhi in Russia.

gono solo pochi esempi, diffusi soprattutto nella Russia occidentale e sorprendenti per grandiosità, ricchezza di forme e tecniche costruttive, oltre che per le loro caratteristiche cupole bulbiformi. Le Chiese ortodosse sono solitamente realizzate con strutture verticali portanti, costituite da setti lignei realizzati utilizzando tronchi posti in orizzontale (sistema *Blockbau*); tale modalità costruttiva si è poi largamente diffusa dal sec. VIII anche nella Russia occidentale: gli interni presentano caratteristiche diverse da tutti gli altri edifici sacri con al posto dell'altare un'iconostasi, vale a dire una parete decorata con icone sacre, che separava la navata dall'abside (*Fig. 1*).

a decorated wall with sacred icons and separating the nave from the apse (Fig. 1).

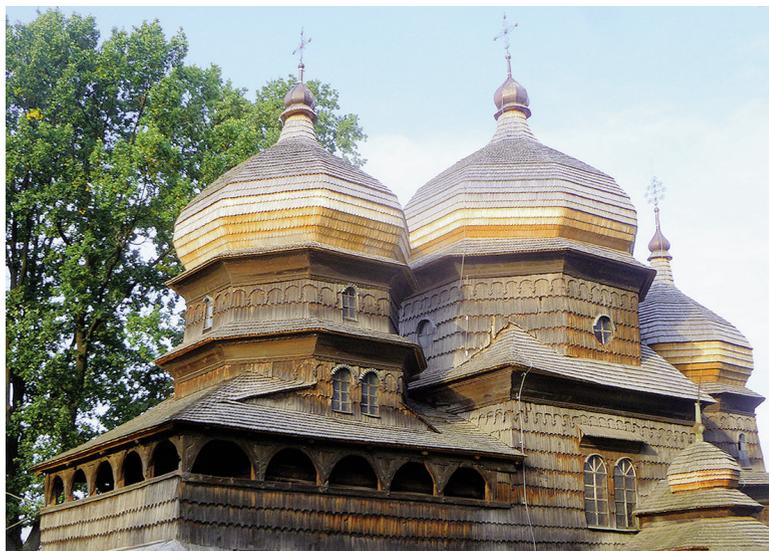
Figg. 2, 3 - Chiesa ortodossa di San Paraskeva di Kwiaton (XVII sec.) in Polonia; Chiesa ortodossa di San Giorgio di Drohobych (seconda metà del sec. XVII), in Ucraina.

is crowned by a bulbous spire (Fig. 2). Ukraine has an architectural heritage of about 1,000 sacred wooden buildings and has assimilated different influences of religion; in spite of everything, the Orthodox Christian religion prevails, coming from Belarus and Russia¹ (Fig. 3). In Romania, however, the most characteristic churches are settled in the Maramureș region, along the confines with Ukraine; actually, there are 42 surviving wooden churches, of which about a third part have at least two centuries of life, with narrow and tall buildings and bell towers soaring on the western side of the church, which are strongly influenced by Slavic carpentry (Fig. 4).

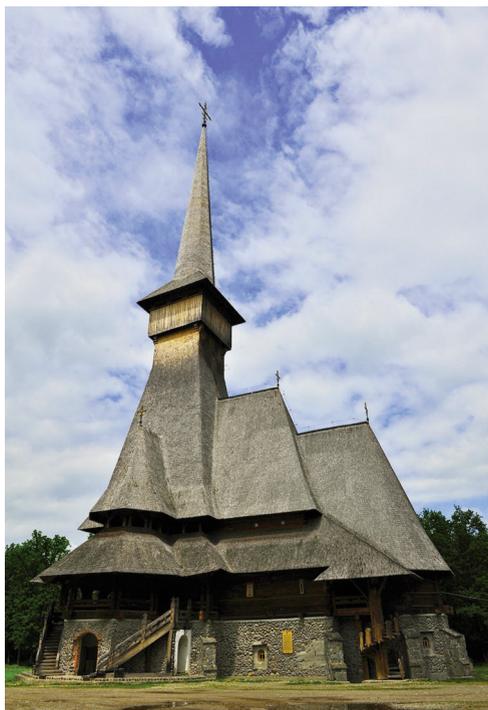
Fig. 4 - Chiesa del villaggio di Sârbi (1639), nella regione di Maramures, Romania.

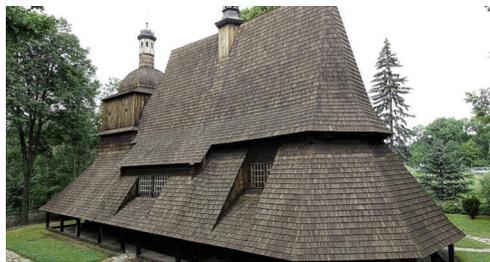
Fig. 5 - Chiesa di San Filippo e San Giacomo di Sekowa (1520), Polonia.

siedono il maggior numero di Chiese cattoliche in legno: gli esemplari di *Binarowa*, *Blizne*, *Debno*, *Haczow*, *Lipnica*, *Murowana* e *Sekowa* sono stati inseriti nel patrimonio Unesco, prova indiscutibile di quanto essi siano unici al mondo, testimonianze di alto valore storico, la cui composizione funzionale e spaziale deriva dalle esigenze della liturgia adottata; attualmente queste Chiese rimangono una vera e propria enclave situata al confine culturale tra il rito ortodosso orientale e il rito cattolico occidentale. Nella Repubblica ceca, invece, il Cristianesimo è stata la religione principale del Paese fino al sec. XVII e la maggioranza delle Chiese lignee si riscontra nella regione della Moravia-Slesia (Fig. 5).

In central and Eastern Europe it is possible to identify for the Christian-Catholic rite an important area characterized by the mingling of strong influences of several Countries: Poland and Lithuania are two Countries that possess the largest number of wooden Catholic churches: the wooden architectures of Binarowa, Blizne, Debno, Haczow, Lipnica, Murowana and Sekowa have been already included in the UNESCO heritage, unquestionable test of their uniqueness in the world, evidence of high historical value, whose functional and spatial composition derives from the needs of the adopted liturgy. Currently these churches remain a real enclave located on cultural borders between the Eastern Orthodox rite and the Western Catholic rite. In the Czech Republic, however, Christianity was the main religion of the country and up to the XVII century most of the wooden churches can be found in the Moravian-Silesian region (Fig. 5).

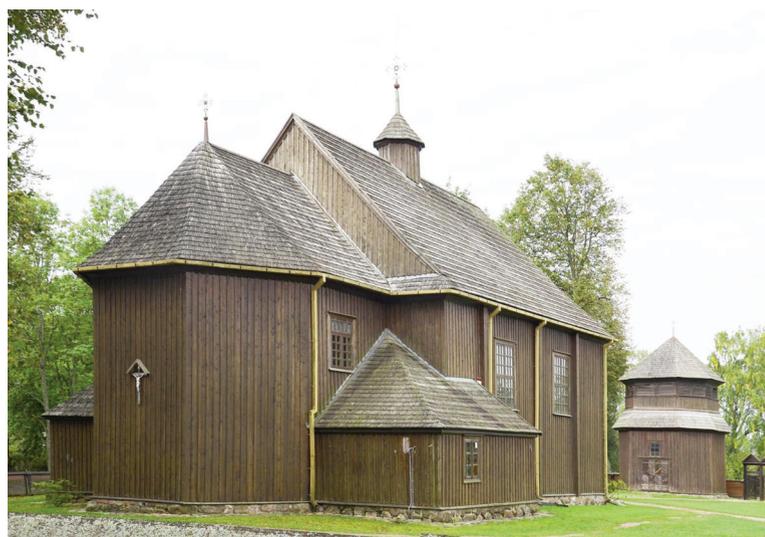
Fig. 10 - Chiesa di San Giuseppe di Palūšė (1757), nella regione di Ignalina, Lituania.

hanno rilevato l'importanza e la valenza del patrimonio culturale in ambito europeo (ma non solo). L'analisi minuziosa, che è stata condotta sulle Chiese, ha permesso di riscontrare l'uso sapiente - negli esempi meglio conservati - del legno per ricreare, all'interno come all'esterno una spazialità semplice ma efficace, al punto tale che la Chiesa, al di fuori, si mimetizza con l'ambiente circostante e l'aula ecclesiale, all'interno, riproduce le fattezze di una 'foresta artificiale', con i pilastri e/o colonne a simulare nelle più varie forme e stili architettonici l'intricato intervallo dei fusti degli alberi nelle fitte foreste limitrofe (Figg. 9, 10).

effective spatiality: the church, outside, camouflages itself with the surrounding environment as well as the ecclesial hall, inside, reproduces the features of an artificial forest, with pillars and/or columns to simulate - in most various forms and architectural styles - the intricate interval of the trees trunks, composing the forests (Fig. 9, 10).
